Termografie - měření povrchu železobetonového mostu

duben 2014

Centrum dopravního výzkumu. v.v.i.

Termografické měření a vyhodnocení železobetonového mostu.

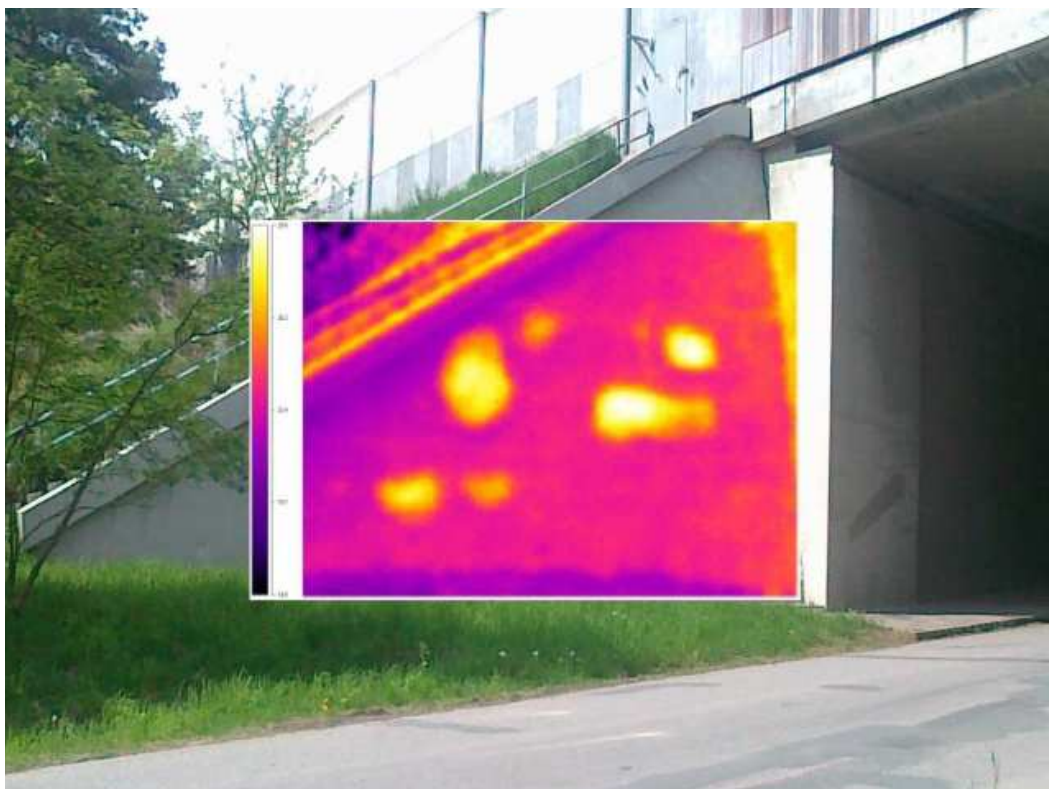
Výsledkem měření jsou pořízené termogramy šikmých křídel (obr. 5 a 6), na kterých byly nalezeny největší poruchy. Světlejší plochy na snímcích naznačují dutiny pod povrchem konstrukce. V těchto místech dochází k separaci povrchové sanační vrstvy. Z pořízených snímků je jasně patrný celkový rozsah poškození. Na ostatních částech konstrukce mostu nebyly žádné další závady nalezeny.

Obr. 5 Pohled na křídlo opěry č. 1 s vloženým snímkem z termokamery

Na základě výsledků měření může být rozhodnuto o provedení opravy povrchu šikmých křídel mostu. Novou sanaci lze provést lokálně v postižených místech nebo celoplošně.

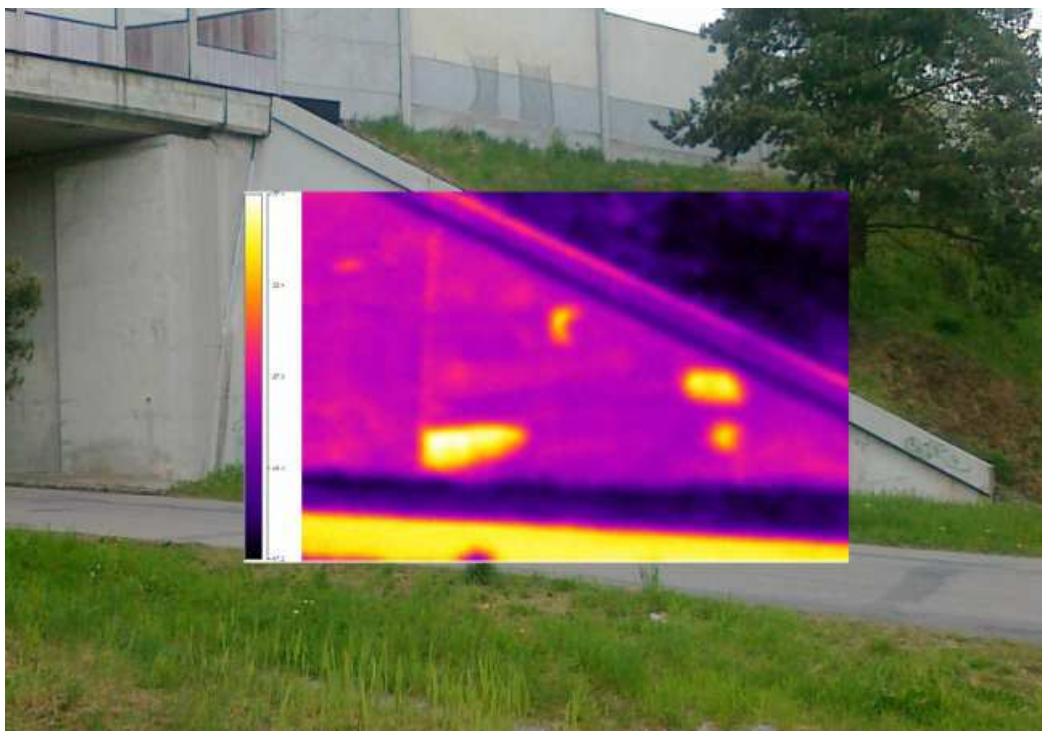
Obr. 6 Pohled na křídlo opěry č. 2 s vloženým snímkem z termokamery
