## DLOUHODOBÉ SLEDOVÁNÍ LÁVKY PRO PĚŠÍ Z UHPC PŘES OPATOVICKÝ KANÁL

Zpracovali: Ing. Jan Tichý, CSc., Ing. Bohuslav Slánský ml., Ing. Stanislav Ševčík (Skanska a.s.)

### Souhrn

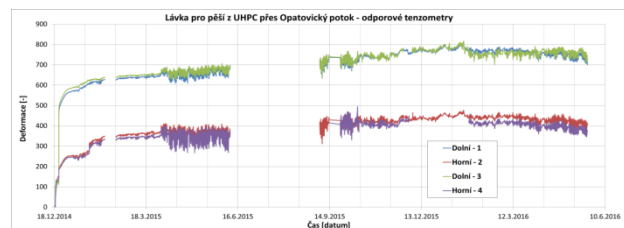
Obr. 1 Záznam tenzometrického měření UHPC nosníku

Záznam tenzometrického měření předem předpjatého nosníku v horizontu 18 měsíců je zachycen na Obr. 1. Na obrázku je vidět lokální výpadek měření, který byl způsobem zaplavením měřící techniky.

Nejvýznamnější nárůst deformací byl patrný po předepnutí nosníku třetí den po betonáži. Z grafu je patrný nárůst deformací zejména v dolní části trámů, kde je soustředěná většina předpínací výztuže. Po transportu nosníku z haly na odkryté prostranství je z grafu zřejmý vliv teploty na deformace – rozptyl měřených hodnot závislých na denním cyklu. Po instalaci lávky do definitivní polohy a vlivem vývoje materiálových parametrů betonu je tento rozptyl menší. Z měření je patrné, že dochází ke stabilizaci vývoje deformací v čase a nedochází k nepředpokládanému chování konstrukce. Výsledky výškových i plošných zaměření jsou znázorněny na obr. 2 a 3.

Z tenzometrického měření bylo pozoruhodné, jak velký vliv má denní teplotní cyklus na výkyvy v deformacích nosníku lávky pro pěší na skládce, po zabudování do konstrukce se průběh stabilizoval.

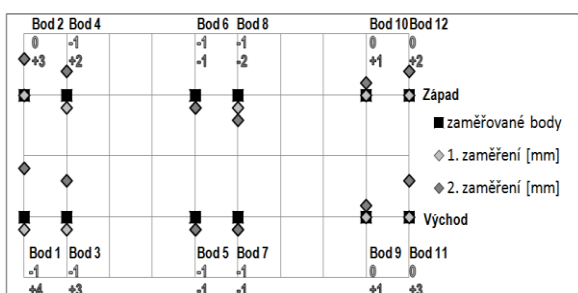
Obr. 2 Výškové zaměření nosníku

Naměřené deformace nejsou zásadního charakteru a nemají vliv na funkčnost konstrukce. Přesto ale bude měření i nadále pokračovat, abychom se utvrdili o vysloveném závěru.
