DLOUHODOBÉ SLEDOVÁNÍ LÁVKY PRO PĚŠÍ Z UHPC PŘES OPATOVICKÝ KANÁL

Zpracovali: Ing. Bohuslav Slánský ml., Ing. Stanislav Ševčík, Ing. Jan Tichý, CSc. (Skanska a.s.)

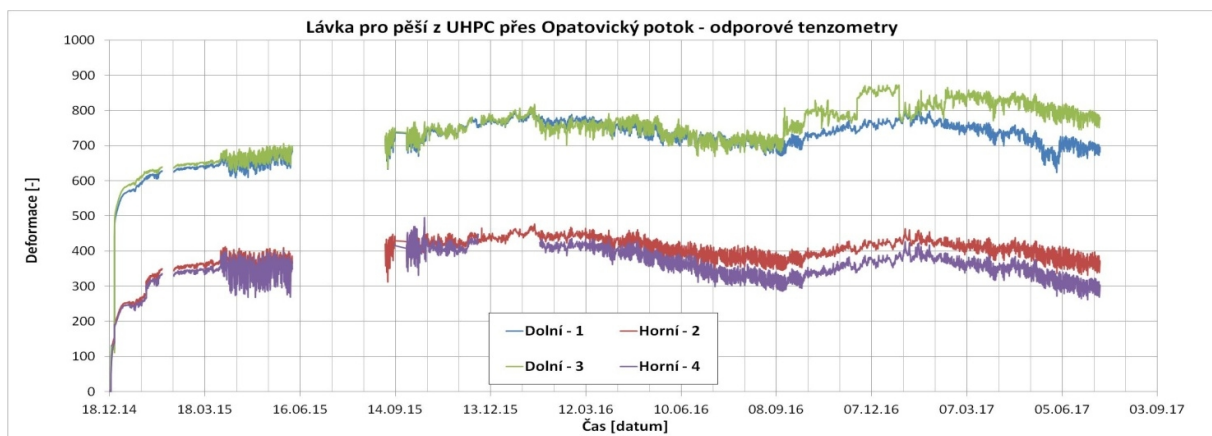
Záznam tenzometrického měření podpínacího nosníku v horizontu 32 m sítě je zachycen na Obr. 1. Na obrázku je vidět lokální výpadek měření, který byl způsoben zaplavením měřicí techniky.

Graf ukazuje, že tenzometrická měření jsou víceméně ustálená a potvrzují tak stabilní chování

Obr. 1 Záznam tenzometrického měření UHPC nosníku

lávky. Patrné jsou výkyvy respektující pouze teplotní kolísání během dne a roku. Na nosníku není patrna žádná degradace.

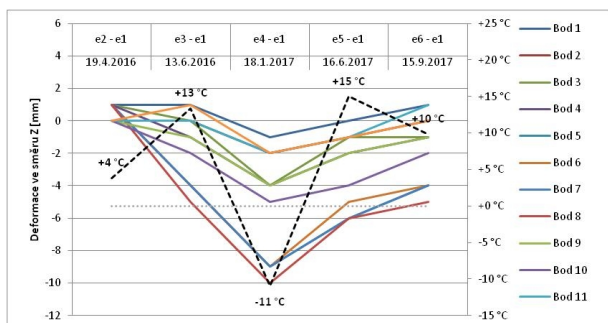
Naopak výškopisné sledování bodů konstrukce pomocí dob je koresponduje s teplotou vzduchu naměřenou při provádění geodetického měření. Tato korelace je patrná na následujících dvou grafech. Obr. 3 představuje vývoj deformací v bodech dle osy a je zde znázorněna i teplota. Obr. 4 pak představuje změnu nivelety lávky oproti prvnímu zaměření.

Obr. 3 Deformace v měřených bodech v ose

Naměřené deformace nejsou zásadního charakteru a nemají vliv na funkčnost konstrukce a potvrzují výsledky měření tenzometrického. Přesto se ale předpokládá pokračování měření i v dalším období.

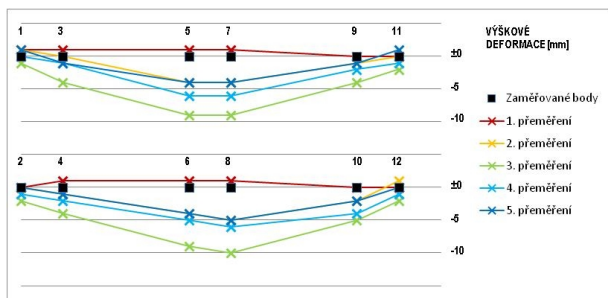
Obr. 4 Změna na nivelety lávky oproti prvnímu zaměření

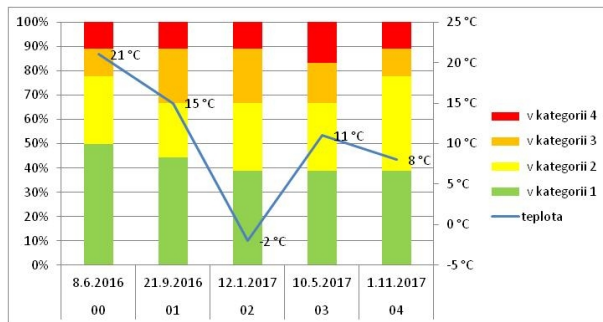
Vizuální sledování trhlin v zábradelních panelech pokrylo časový úsek delší než jeden rok. Panely byly rozděleny dle množství trhlin do 4 kategorií. ZELENÁ – 0 nebo 1 trhlina, ŽLUTÁ – 2 až 5 trhlin, ORANŽOVÁ – 6 až 10 trhlin a ERVENÁ – více než 10 trhlin. Vývoj počtu trhlin v těchto kategoriích je vidět na Obr. 5. Že množství trhlin (stejně jako jejich plocha) kolísá s teplotou vzduchu, dokazuje také graf na Obr. 6. Důležité z hlediska životnosti konstrukce je, že nedochází k výskytu nových trhlin.

Obr. 5 Rozdělení panelů do kategorií

Předpokládá se pokračování vizuálního sledování s frekvencí cca 1 rok.

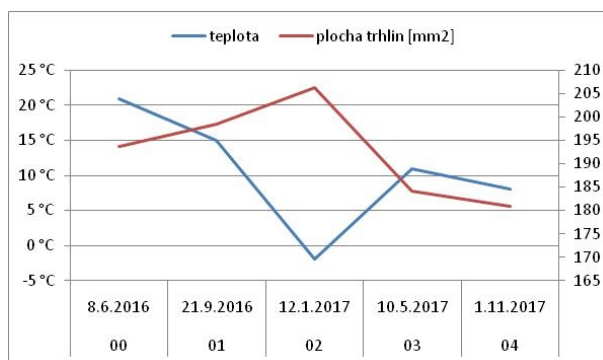
Obr. 6 Plocha trhlin (š x d) v ose

Vizuální sledování trhlin v zábradelních panelech potvrdilo, že se trhliny uzavírají a otevírají se změnou teploty a nedochází v zásadě k vytváření nových trhlin.
