Název diagnostiky:

Diagnostika podloží PK - Pardubice, Palackého třída

Katedra dopravního stavitelství, Dopravní fakulta Jana Pernera, UPa

Detekce dutin a kaveren v podloží vozovky průtahu silnice I/36 – Palackého třída georadarem ve vybraném jízdním pruhu přibližně 1 m od obruby, jako doplňující průzkum během rekonstrukce PK.

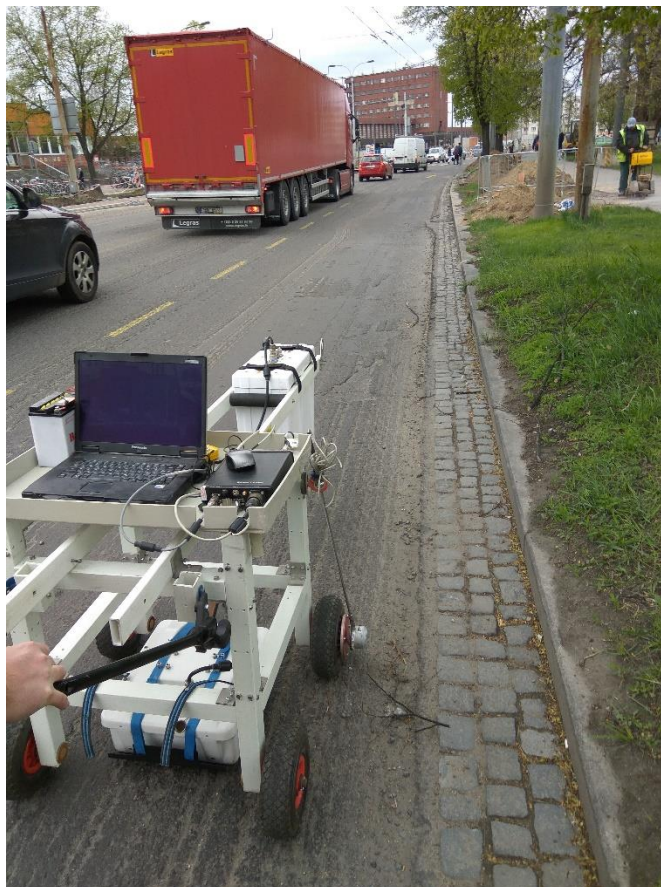
Obr. 1: Fotografie z místa měření

Odfrézovaná obrusná vrstva vozovky a dlažba v zastávkovém zálivu. Velké množství zmapovaných i nezmapovaných inženýrských sítí, indukční smyčky, trolejové vedení a současně projíždějící vozidla. Sanace objevené kaverny po frézování betonovou směsí.

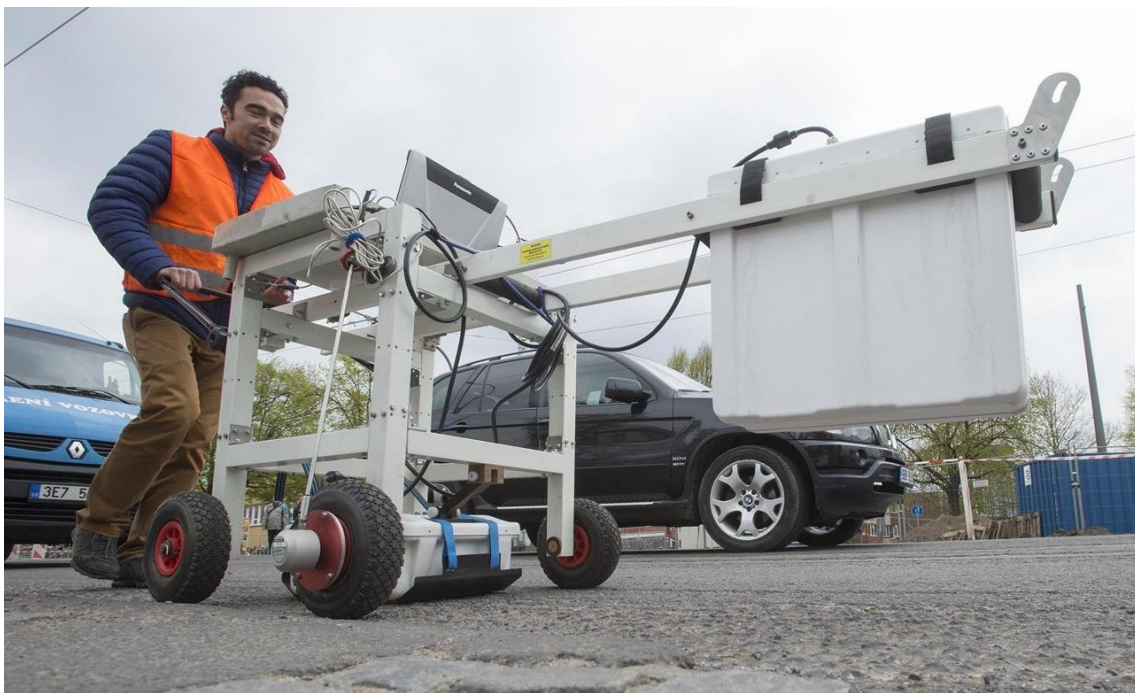
Obr. 2: Sestava georadaru pro měření s air-coupled i s ground-coupled anténou

Zařízení GPR umístěno na ručním měřicím vozíku skládající se z těchto součástí:

- vícekanálová řídicí jednotka,
- Air-coupled anténa o frekvenci 2 GHz,
- dvoufrekvenční ground-coupled anténa o frekvenci 400/900 MHz
- toughbook pro ovládání měření a záznam dat,
- příslušenství ve formě baterie, propojovacích a datových kabelů,
- zařízení pro měření ujeté vzdálenosti - odometer.

Vzhledem k malé délce úseku a požadovanému dosahu (až 4 m) byla použita ground-coupled anténa určená na měření v přímém kontaktu s povrchem vozovky. Z tohoto důvodu byl použit výše zmíněný ruční vozík a měření tedy probíhalo rychlostí chůze. Kombinace použitých antén umožňovala jak přesné stanovení tloušťek konstrukčních vrstev vozovky, tak požadovaný dosah měření.

Použitá sestava je znázorněna na obr. 2.

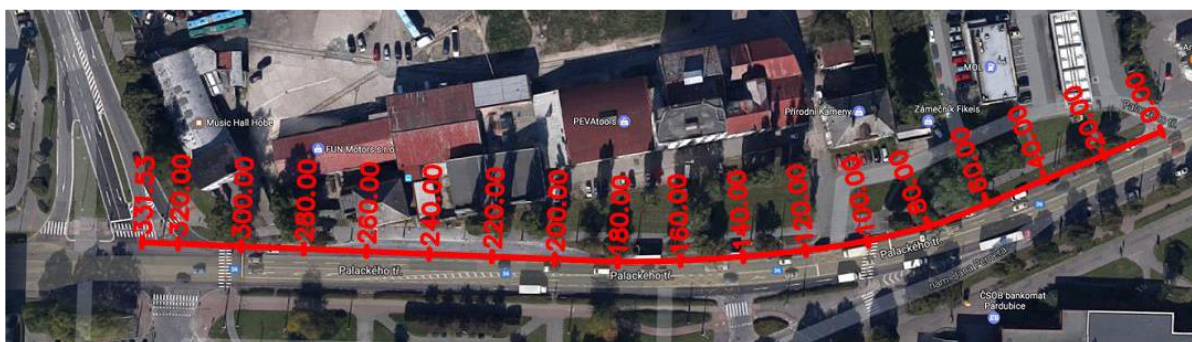
Obr. 3: Situace s vyznačením měřícího profilu

Měření bylo provedeno v měřicím profilu tzv. B-scannu v místě vnější stopy vozidla. Měřeno bylo dvakrát s opačnou orientací (tam a zpět).

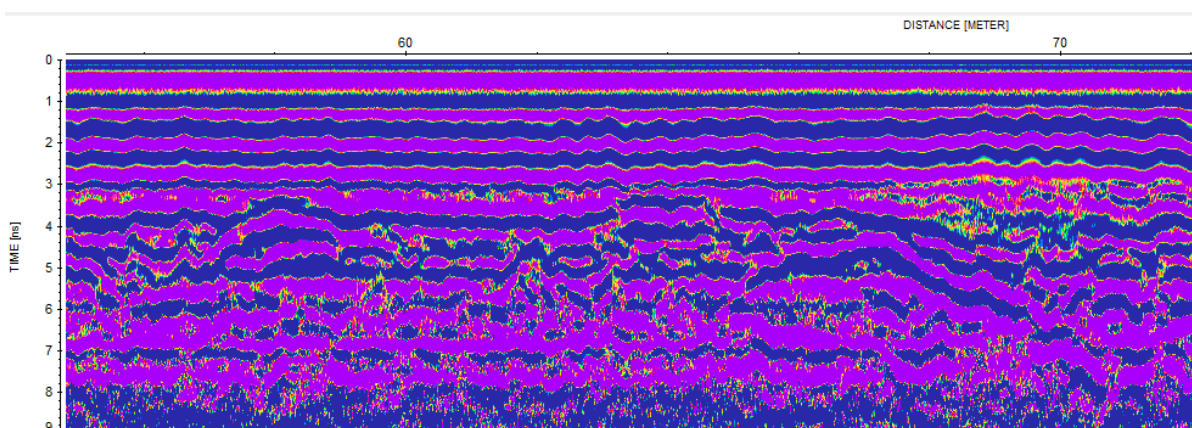
Obr. 4: Příklad radargramu – záznamu měření

Konkrétně byl zvolen časový interval (*time window, range*) [ns] záznamu odraženého signálu pro každou jednotlivou frekvenci. Pro frekvenci 2000MHz byla tato hodnota na 15ns, pro frekvenci 900MHz na 60ns a pro frekvenci 400MHz na 90ns. Poté byla zadána předpokládaná rychlost šíření [m/ns] v diagnostikovaném médiu. Na základě těchto hodnot byla předběžně vypočtena maximální hloubka, ze které je odražený signál zaznamenáván. Po určení časového intervalu bylo další fází nastavení počtu vzorků (512, resp. 1024) pro záznam stopy odražené vlny. Následovalo nastavení faktoru odometru, konkrétně násobku, kterým je určen faktor měřítka ujeté vzdálenosti. Posledním krokem byla automatická kalibrace systému pro konkrétní prostředí na měřícím profilů.

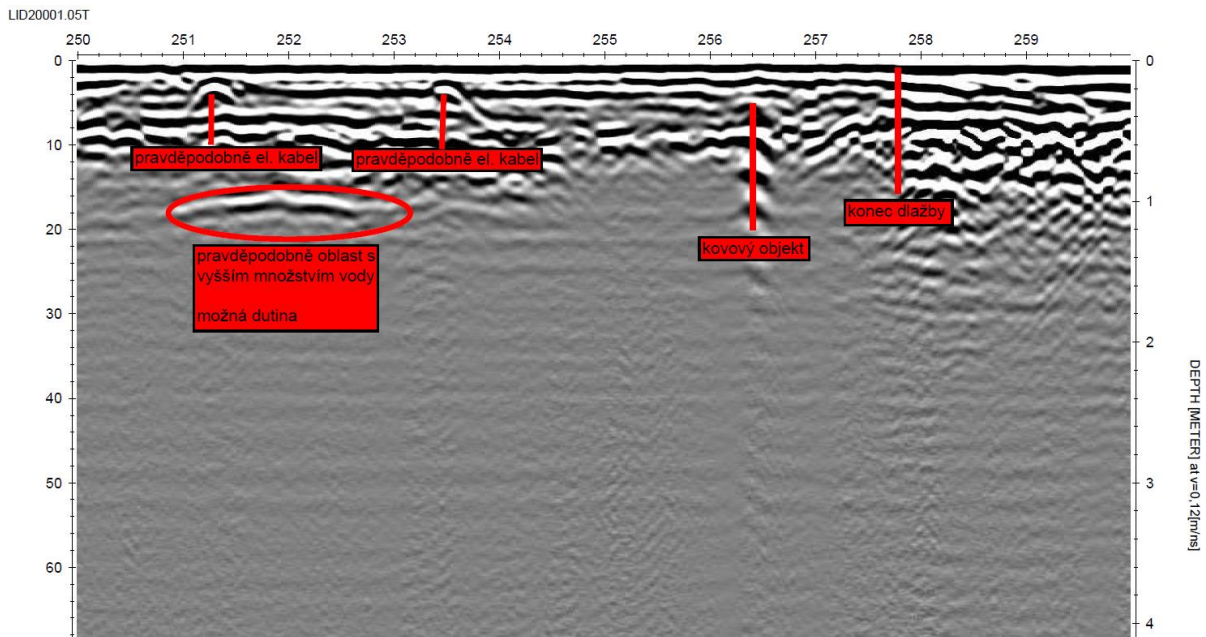
Obr. 5: Příklad vyhodnocení záznamu (400 MHz)

Po výše uvedeném zpracování dat následovala identifikace jednotlivých nehomogenit. Jako poslední krok pak bylo provedeno nastavení parametrů pro vykreslení měřicího profilu a vlastní export grafického výstupu s vyznačením nehomogenit viz. Obr. 5.

Měření a následným zpracováním dat byla lokalizována místa výrazných nehomogenit. Tyto nehomogenity byly poté částečně identifikovány na základě dostupných informací o poloze inženýrských sítí a konstrukci pozemní komunikace.

Rychlost šíření signálu byla nastavena v závislosti na předpokládaných materiálech konstrukce vozovky a materiálů podloží. Pro přesnější nastavení rychlosti by bylo nutné provedení podrobnějšího průzkumu a doplnění dat z jádrových vrtů nebo kopaných sond.
