DLOUHODOBÉ SLEDOVÁNÍ ODEZVY OCELOBETONOVÉHO MOSTU NA ZATÍŽENÍ DOPRAVOU A TEPLOTOU

Zpracovali: prof. Ing. Michal Polák, CSc., doc. Ing. Tomáš Rotter, CSc. (Fakulta stavební ČVUT v Praze)

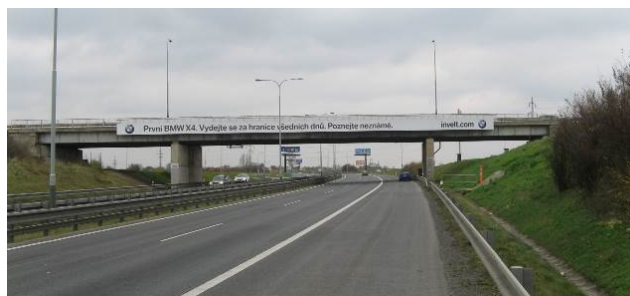
Obr. 1 Pohled na sledovaný most od jihu (ve směru od Lahovic k Ruzyni) – stav v listopadu 2014.

Sledovaný most (viz obr. 1) staticky působí jako spojitý nosník o třech polích (17,7 m + 34,5 m + 17,7 m). Most je šikmý se šikmostí 76°. Nosná konstrukce mostu je ocelobetonová sestavená ze čtyř hlavních ocelových I nosníků spřažených se železobetonovou deskou. Výška hlavních nosníků je 1380 mm a jejich osová vzdálenost je 3300 mm.

Železobetonová deska konstantní tloušťky 240 mm má na obou koncích v příčném řezu krátké konzoly s vyložení 420 mm respektive 820 mm.

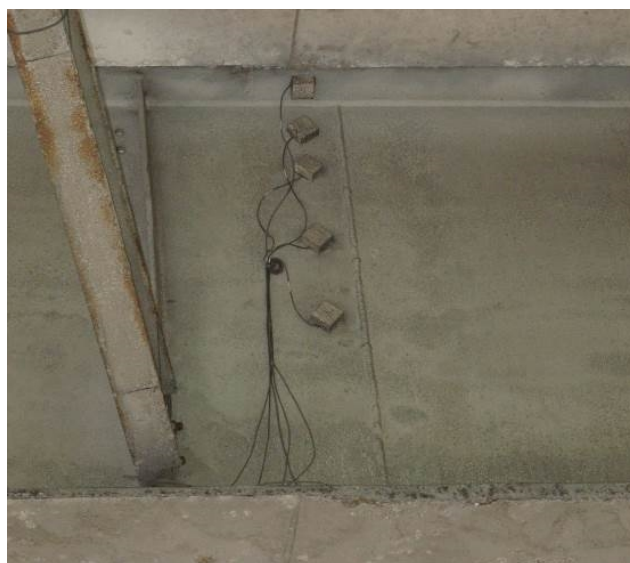
Obr. 2 Pohled na snímače teploty instalované na vnitřním hlavním nosníku – stav v listopadu 2014.

V rámci experimentu jsou soustavně sledovány poměrné deformace dvou hlavních nosníků (vnějšího jižního nosníku a přilehlého vnitřního nosníku) a spodního líce železobetonové desky ve středu rozpětí středního pole mostu. Na stejných hlavních nosnicích jsou sledovány i změny teploty (viz obr. 2) v řezu ležícím zhruba v jedné osmině rozpětí středního pole mostu v prostoru nad krajnicí dopravního pásu směřujícího od Lahovic k Ruzyni. Experiment byl zahájen v roce 2006, výsledky z prvních let sledování jsou popsány v [3].

Měřicí linka pro sledování změn teploty je sestavena z dataloggeru MS2+ firmy „Comet System“ a šestnácti odporových teplotních sond N1ATG7/0 s teplotním čidlem Ni 1000/6180 ppm. Při bezporuchovém stavu ústředny je teplota mostu ve sledovaných bodech snímána pravidelně každých 15 minut. Při vyhodnocování základních složek zatížení teplotou (rovnoměrné složky teploty ΔT_u , lineární proměnné rozdílové složky teploty ve svislém směru ΔT_{My} , nelineární rozdílové složky teploty ve svislém směru) pro oba sledované hlavní nosníky byly naměřené údaje zpracovány regresní analýzou. V souladu s předpokládaným průběhem teploty v průřezu mostní konstrukce podle obr. 4.1 v ČSN EN 1991-1-5 [1] byla naměřenými hodnotami teploty $T(z_i, t)$ v jednotlivých bodech konstrukce mostu proložena aproximační přímka podrobněji popsána například v [2]
