MONITORING SP AŽENÝCH OCELOBETONOVÝCH KONSTRUKCÍ

Zpracovali: Ing. Jiří Jachan, Ing. Tomáš Militký, Ing. Martin Sedmík (Valbek spol. s r.o.)

Souhrn

Technický list popisuje stav a průběh dlouhodobého sledování dvou spážených ocelobetonových mostních konstrukcí.

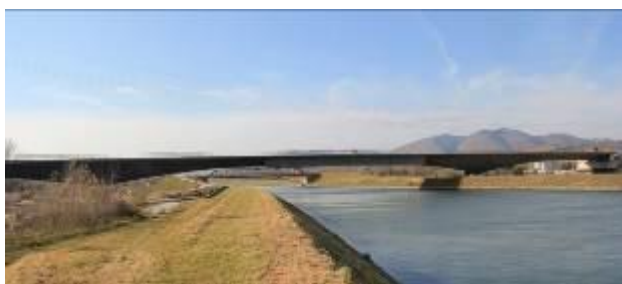
1) Most přes Biskupický kanál a Váh v Trenčíně, Dilatační celek I. Spojitá ocelobetonová konstrukce o 3 polích s rozpětím 65,0 + 110,0 + 68,9 m. Jedná se o most s komorovým průřezem, s dodatečným předpětím vnějšími kabely. Výška příčného řezu v poli je 2,5 m, nad podporou 6,0 m.

Obr. 1 Celkový pohled na most přes Biskupický kanál a Váh v Trenčíně.

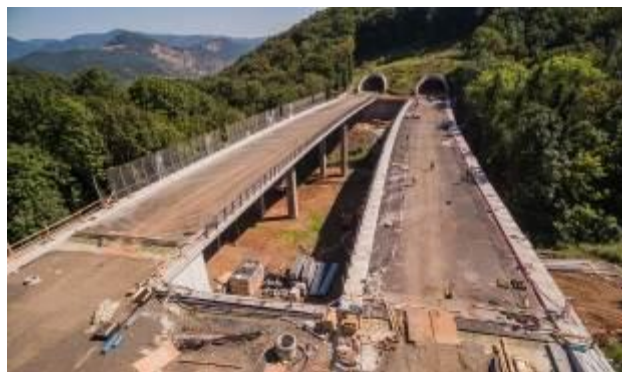
2) Most F211 na budovaném úseku dálnice D8, spojitá ocelobetonová konstrukce o 3 polích s rozpětím 38,8 + 54,0 + 38,8 m. Jedná se o spážený dvourámový most s trámy ze svařovaných plnostěnných nosníků. Výška příčného řezu je 3,45 m. Osová vzdálenost hlavních nosníků je 7,5 m.

Obr. 2 Celkový pohled na most F211 na D8.

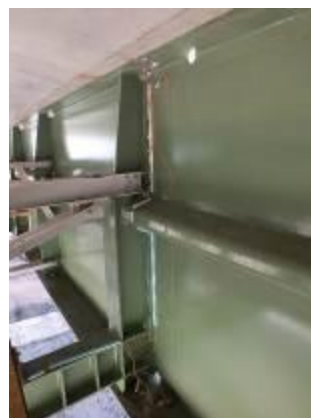
Obr. 3 Vystrojení kompletního řezu mostu tenzometry (deska / horní pásnice / dolní pásnice).

Celkem bylo na ocelovou konstrukci osazeno 14 ks strunových tenzometrů TSR/5,5/T firmy Gage Technique včetně zabudovaného termistoru umožňujícího sledování teplot v daném místě. Pro sledování poměrných prodloužení ŽB desky bylo použito 11 ks strunových tenzometrů TES/5,5/T Gage Technique (obr. 3).

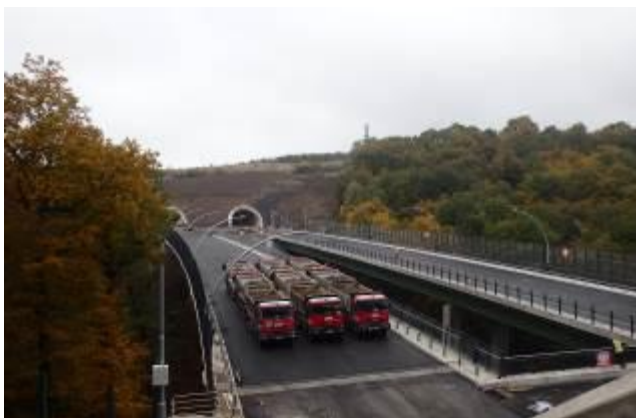
Obr. 5 Průběh zatřívací zkoušky – sestava Pole 1L.

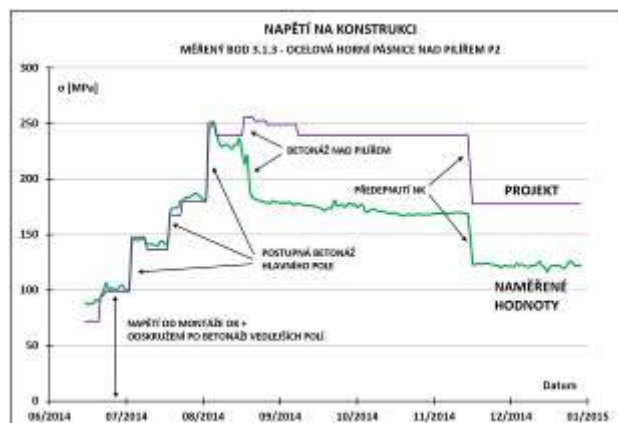
1) Dostupné výsledky měření potvrzují předpoklad použitý v projektu, kde bylo mimo požadavků Eurokódu v nichž fázích uvažováno s předpokladem tuhosti tažené betonové části konstrukce. Tento předpoklad ovlivňuje deformace i

napjatost, vyhodnocené napjatosti v průřezu nad pilířem (pro fázi betonáže v poli 1 a 2) ukazují na dobrou shodu chování konstrukce s předpokladem. Ve fázi budování pilířového taktu byl měřením zaznamenán pokles tahových napětí v ocelové konstrukci, který popisujeme bu to vlivu úniku hydratačního tepla betonové desky nebo rozdílu reálného průběhu reologie oproti teoretickým předpokladem.

Obr. 6 Vyhodnocení napjatosti na vybraném průřezu.
