VÝBĚR A SLEDOVÁNÍ ÚSEKŮ VOZOVEK S CEMENTOBETONOVÝM A ASFALTOVÝM KRYTEM

Zpracovali: Ing. Jiří Grošek, Ing. Josef Stryk, Ph.D. (Centrum dopravního výzkumu, v.v.i.); Ing. Jan Valentin, Ph.D. (Fakulta stavební VUT v Praze), doc. Dr. Ing. Michal Varaus (Fakulta stavební VUT v Brně)

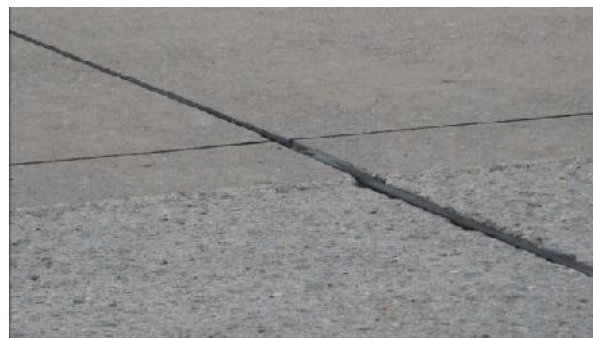
Obr. 1 Údržba povrchu CB krytů technologií jemného frézování – neupravený/upravený povrch.

Technologie údržby – u CB krytů zejména z hlediska obnovy povrchových vlastností; v roce 2016 se ve spolupráci s firmou VIAFREZ s.r.o. ověřovalo především jemné frézování jako jedna z trvanlivějších technologií (obr. 1 a 2).

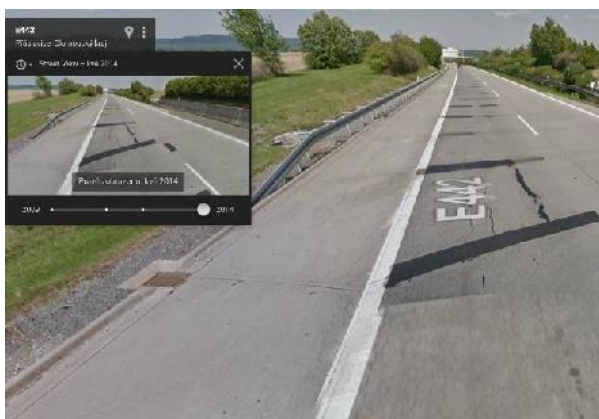
Obr. 4 Google Maps – Street View: srovnání zaznamenaného stavu z roku 2009, 2011, 2012 a 2014.

Pro potřebu rychlého orientačního vyhodnocení vývoje zvoleného úseku je možné využít Google Maps – Street view, kde jsou dostupné záznamy stavu povrchu od roku 2009 [3] (obr. 4).
