Nedestruktivní metody používané při diagnostice stavu objekt dopravní infrastruktury - vysokorychlostní deflektograf, termografie, georadar

Stryk, Matula, Bězina, Janek, Grošek, CDV, WP6

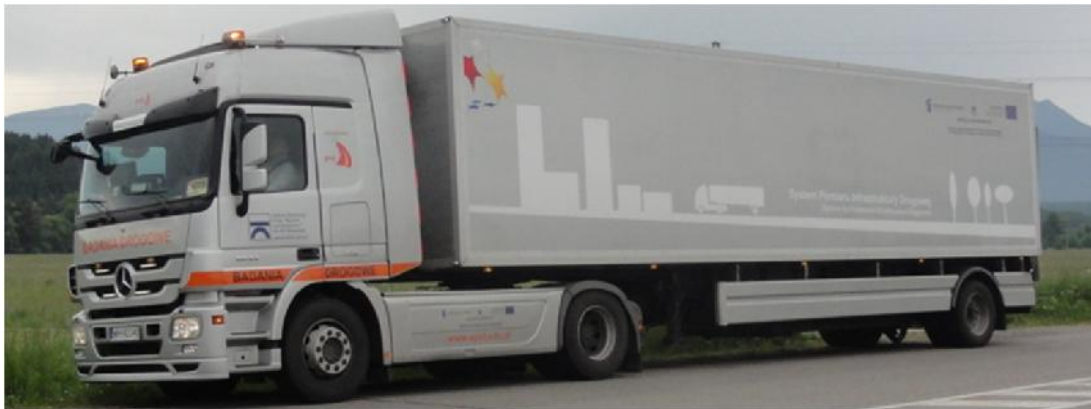
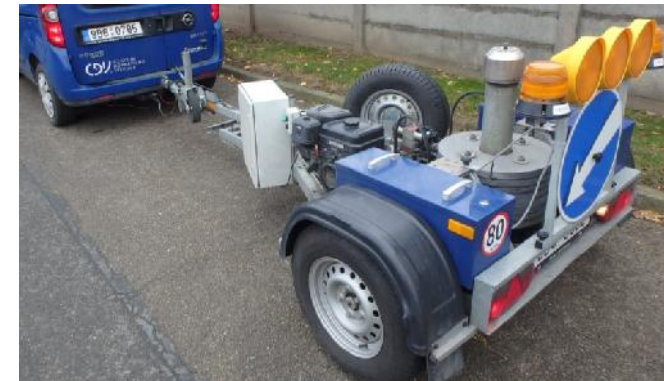
Vysokorychlostní deflectometer TSD - Traffic Speed Deflectometer

- Měření průhybu povrchu vozovky rychlost až 80 km·h⁻¹
- Dynamické pohyblivé zatížení vyvolané rychle se pohybujícím kolem vozidla
- TSD stanovuje průhyby vozovky za pomoci Doppler-laser snímačů umístěných na tuhém nosníku
- Měření průhybu v celé linii při jízdě vozidla (FWD například po 50 m) kompletní informace o průhybu na celém úseku

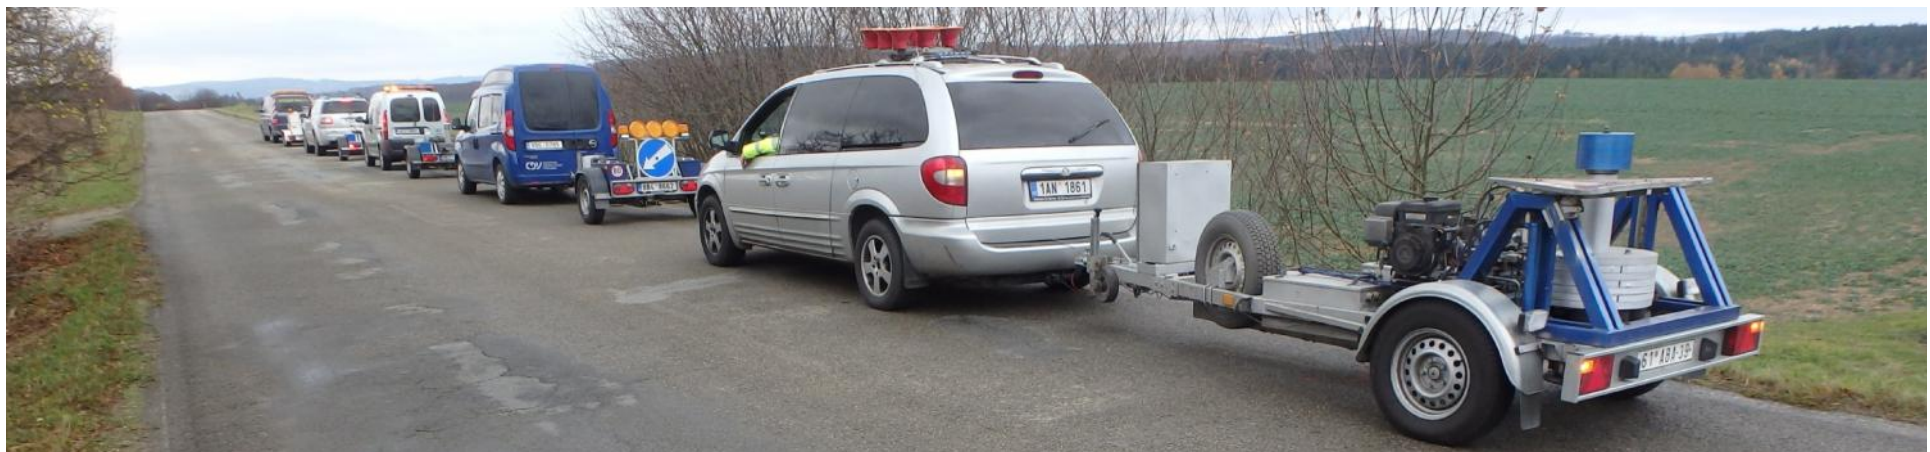
FWD – srovnávací měření, 11.11.2015

- 6 rázových zařízeních (4x Rodos, 2x Carl Bro)
- zaměřeno na vozovky nižších tříd (včetně prahyby, návrh zesílení)
- 4 úseky vozovek (2 místní komunikace, 2 silnice III. třídy)
- srovnání výpočtu modulů a zbytkové životnosti (navíc oproti TP 207, kde se porovnávají pouze prahyby)
- příprava na oficiální srovnávací měření
 - 1 zařízením se účastnilo srovnávacího měření CROW v Nizozemsku – propeřítávací koeficienty jsou k dispozici

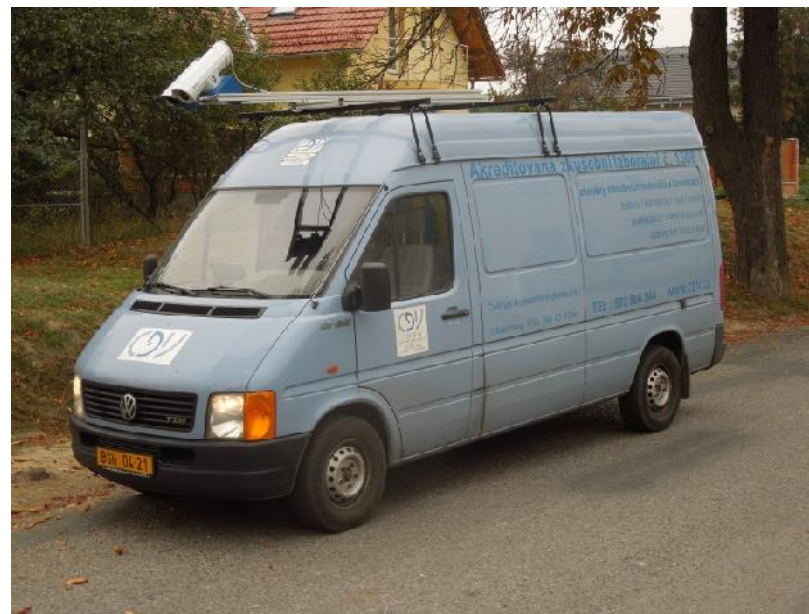
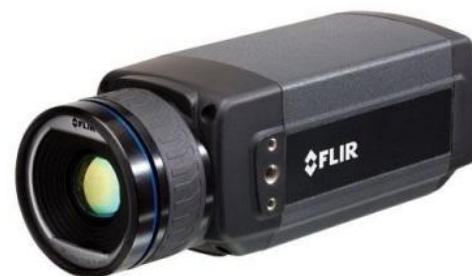
Termografie (IRT)

- Mobilní termografie
 - pomocí termokamery lze odhalit vznikající poruchy ve vozovce a na okolních betonových objektech
- Měřící vozidlo
 - je osazeno špičkovou termokamerou **FLIR A615** s rozlišením 640x480 px a teplotní citlivostí $< 0,05^{\circ}\text{C}$, digitální HD kamerou a snímačem GPS
 - veškerá data z měření jsou synchronizována a uložena pro pozdější analýzu

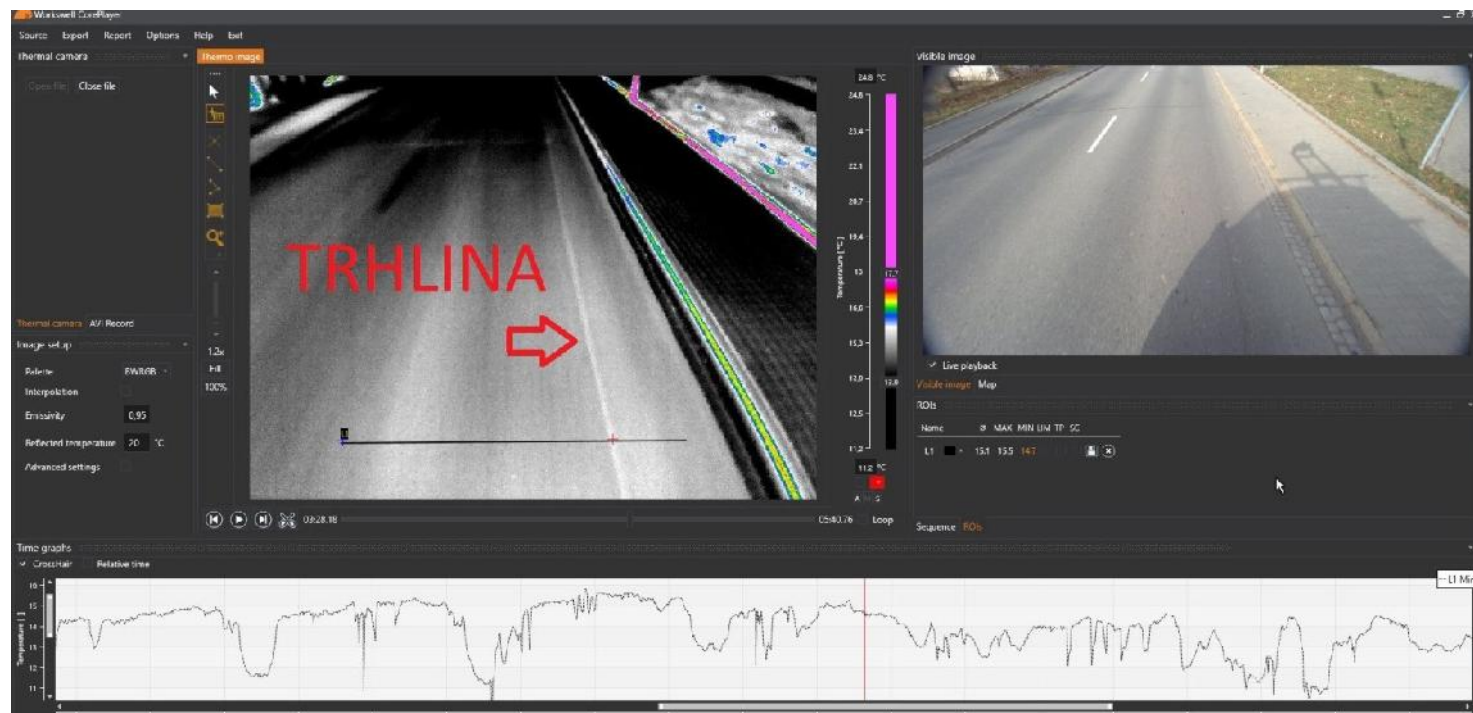
Termografie - zpracování dat

- Analýza dat
 - Trhliny se projeví mírnou odlišnou teplotou díky rozdílnému oteplování/ochlazování vozovky v místech poruchy a mimo ni. Pro úspěšné měření jsou tedy potřebné dostatečné teplotní rozdíly buď během dne a noci + oteplování vozovky od slunce nebo záření.
 - Software umožňuje snadné zobrazení termografického a digitálního videa, přesnou polohu na mapě, časový teplotní graf atd.

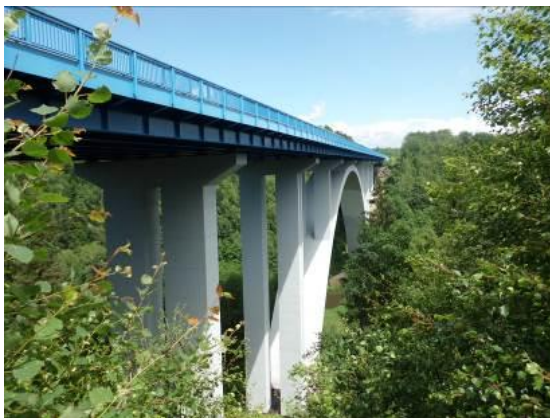
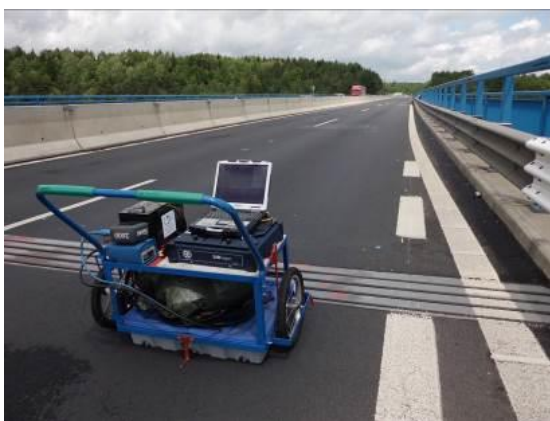
Georadar - CMP metoda

Měření konstrukčních vrstev vozovky na mostě přeseku Ohře - R6

- použita kombinace antén georadaru s frekvencí 1,6 a 2,6 GHz
- zpracování výsledků pomocí přípravku (autokalí metoda CMP a WARR)
 - ✓ podélné profily: vzdálené 180 mm, délky 300 m, s krokem měření 1 cm
 - ✓ příčné profily: po 30 m a v místech poruch

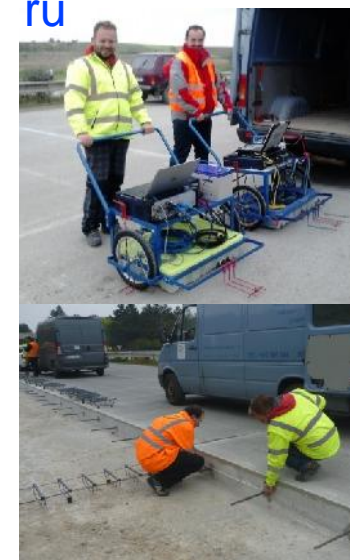
Georadar - požadavky SN 736123-1 a TKP 6

Realizace nového mobilního zařízení s cílem zvýšení přesnosti výsledků aplikaci polohy kluzných trnů a kotev v CB krytu, příprava na akreditační zkoušky

- výkonnější řídicí jednotka a antény georadaru (cca 1,1 mil. bodů / 1 m záznamu)
- výkonnější měřicí ujeté vzdálenosti (cca 1000 impulsů / 1 m záznamu)
- doplňující kolečko s brzdou pro zvýšení přesnosti ve vertikálním směru
- přídatné vidlice pro vedení vozíku přes měření
- přípravy pro zajištění vždy stejné polohy vidlic a antén georadaru
- zdokonalení metody vyhodnocení naměřených dat
- doplnění/úpravy SW pro interpretaci výsledků měření
- ověření přesnosti výsledků – několik srovnávacích měření
- spolupráce se společností SQZ, s.r.o.

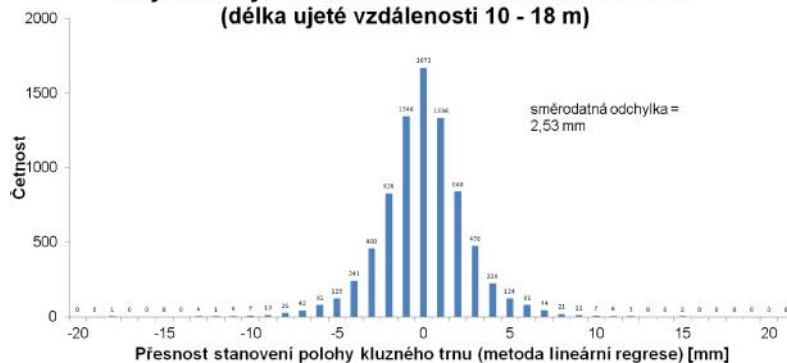
Stanovení polohy kluzných trnů v CB krytu
Nejistota výsledků GPR v horizontálním směru
(délka ujeté vzdálenosti 10 - 18 m)

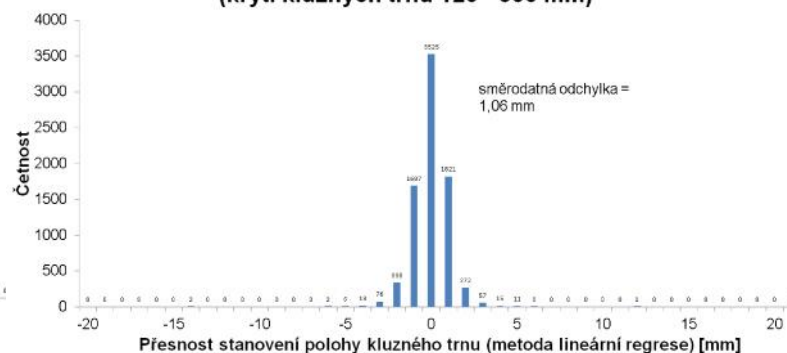
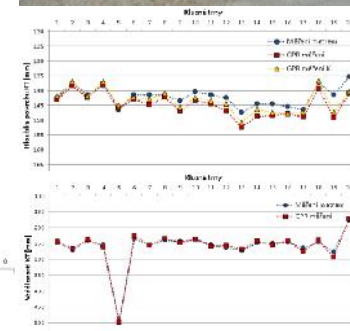
Stanovení polohy kluzných trnů v CB krytu
Nejistota výsledků GPR ve vertikálním směru
(krytí kluzných trnů 120 - 300 mm)
