Termografie - měření povrchu železobetonového mostu

duben 2014

Centrum dopravního výzkumu. v.v.i.

Termografické měření a vyhodnocení železobetonového mostu.

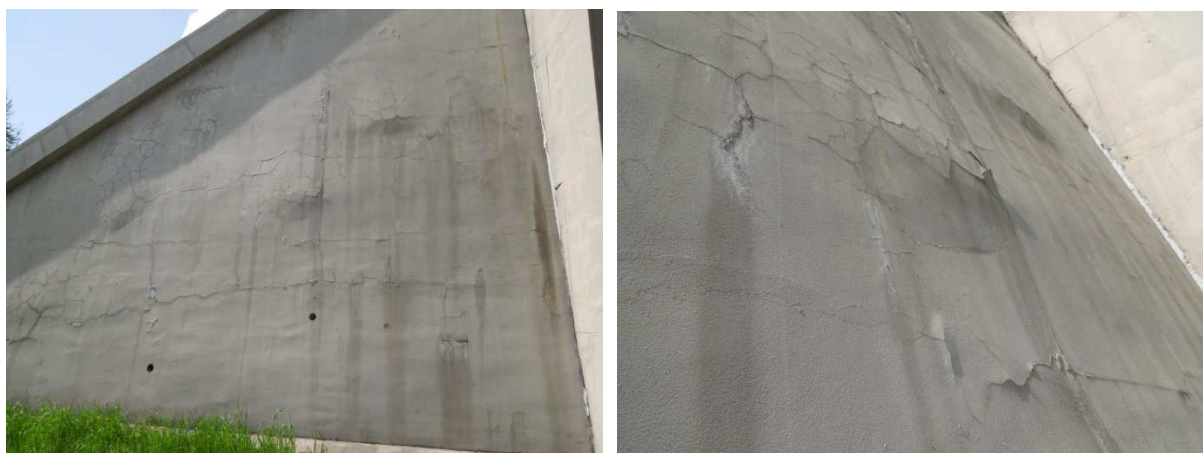
Obr. 4 Pohled na křídlo opěry a detail

Výsledkem měření jsou pořízené termogramy šikmých křídel (obr. 5 a 6), na kterých byly nalezeny největší poruchy. Světlejší plochy na snímcích naznačují dutiny pod povrchem konstrukce. V těchto místech dochází k separaci povrchové sanační vrstvy. Z pořízených snímků je jasně patrný celkový rozsah poškození. Na ostatních částech konstrukce mostu nebyly žádné další závady nalezeny.
