# **Měnění hladin akustického tlaku v okolí ocelové mostní konstrukce – stav po rekonstrukci**

Autor: Petra Šípková, VUT, WP5

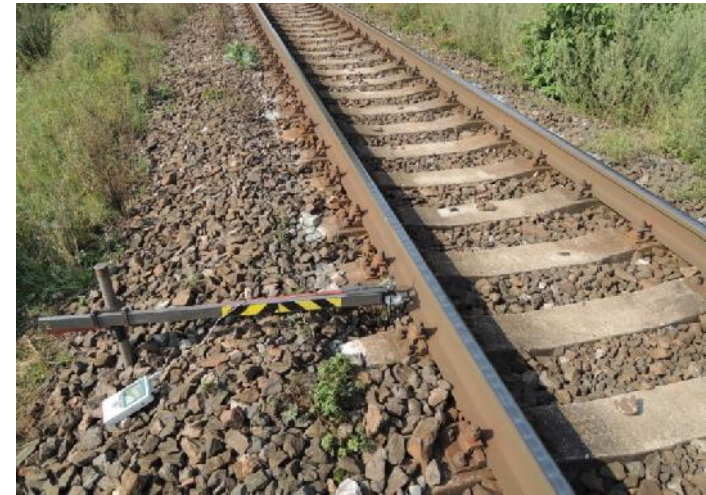
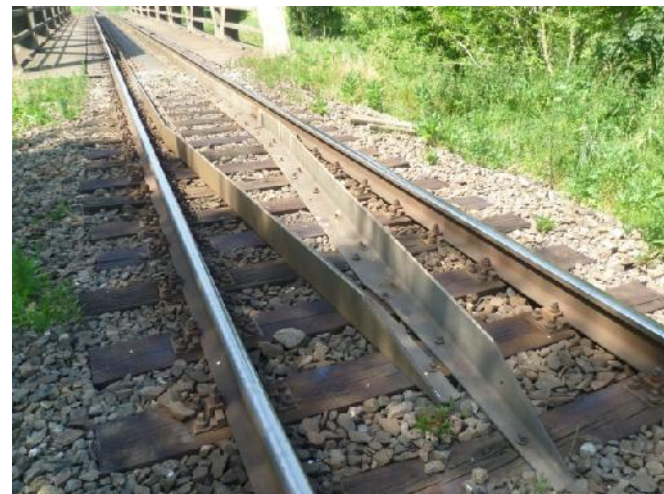
- Tra
  - Štěrpkové lože frakce 32/63,
  - kolejnice širokopatní R65,
  - žebrové podkladnice s tuhou svrkou ŽS4 ,
  - pražce SB6,
  - rozchod normální.
- Pechodový úsek
  - dřevěné pražce

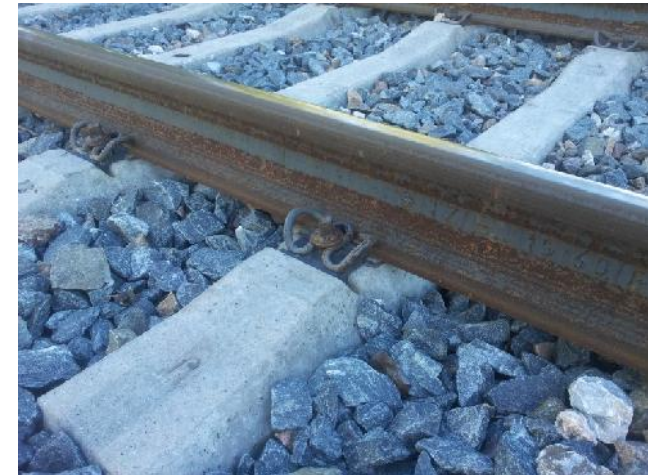
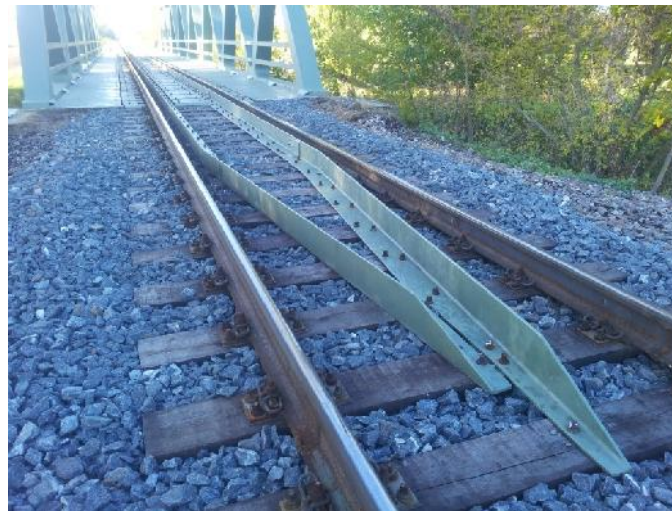
- Tra - vým na železni ního svršku
  - Št rkové lože frakce 32/63  
kompletní išt ní,
  - kolejnice širokopatní 60E2,
  - betonové pražce B91S  
s pružným bezpodkladnicovým upevn ěním,
  - bezstyková kolej,
  - rozchod normální.
- P echodový úsek
  - d ev ěné pražce

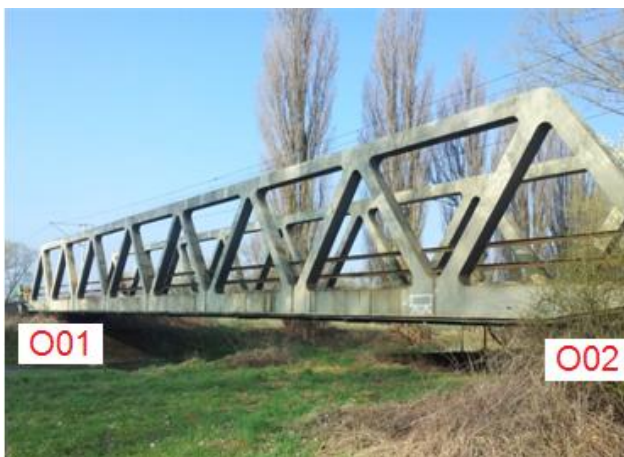
Pohled na mostní konstrukci

- Nosná příhradová ocelová svařovaná konstrukce s dolní mostovkou
  - dolní mostovka z příčník, podélník a ocelové desky
- Na betonové opěře O01 ložiska pevná vahadlová a na opěře O02 ložiska pohyblivá válcová

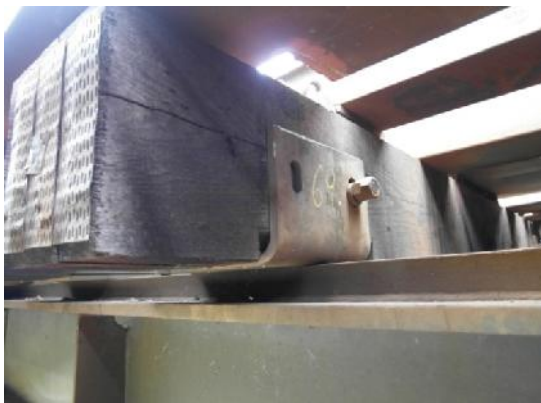
Mostnice

- Železniční svršek
  - Bezстыková širokopatná kolejnice R65,
  - žebrové podkladnice a pružné svršky Skl 12,
  - mostnice 240x240x2400 mm,
  - pojistné úhelníky tvaru L 200x200x14 mm,
  - podlaha z rýhovaného plechu tloušťky 6 mm.

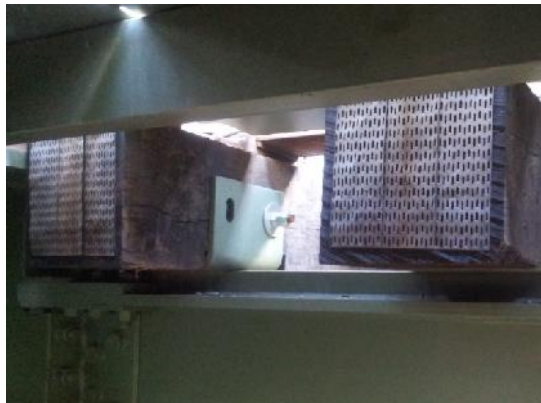
Mostnice

- Železniční svršek
  - Bezстыková širokopatná kolejnice 60E2,
  - žebrové podkladnice a pružné svršky Skl 24.

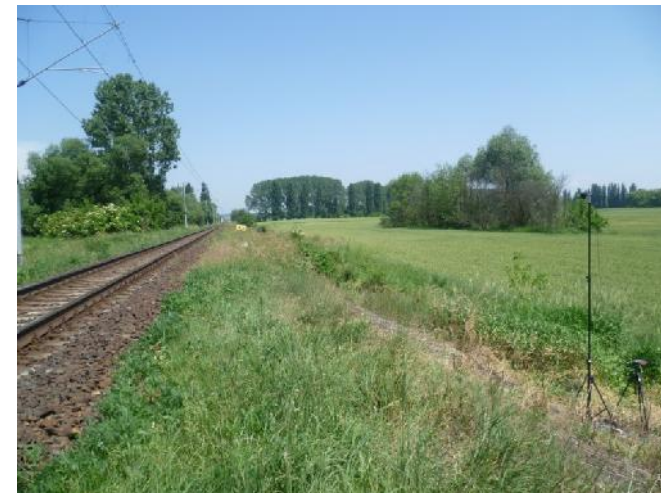
# Měřicí bod . 1 (km 3,894)

- Mikrofon umístěn 7,5 m od osy koleje, ve výšce 1,2 m nad temenem kolejnice

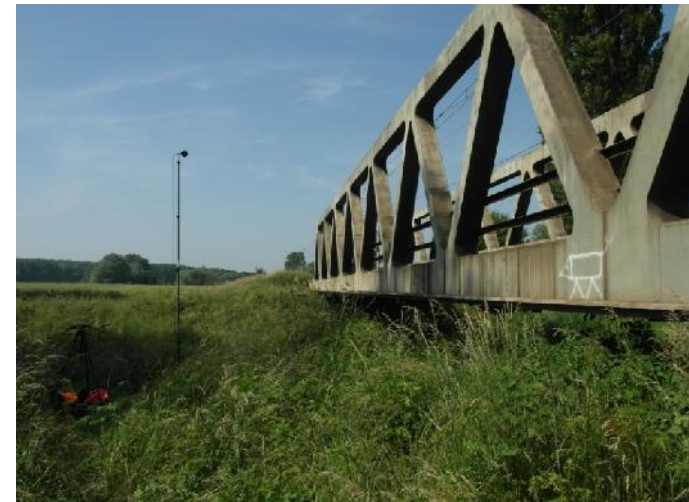
## Mířící bod . 2 (km 4,452)

- Mikrofon umístěn ve 4/5 délky mostního objektu,
- **7,5 m** od osy koleje, ve výšce **1,2 m** nad temenem kolejnice.
